**Asbestinventarisatie rapport incl. destructief onderzoek  
(conform procescertificatieschema asbest)**

**Het Tergooi ziekenhuis aan de  
Rijksstraatweg 1 te Blaricum**

| <b>Projectnummer</b> | <b>: A6195-02</b> |
| <b>Datum onderzoek</b> | <b>: 10 t/m 14 september 2018 en 6, 9, 13 augustus 2024</b> |

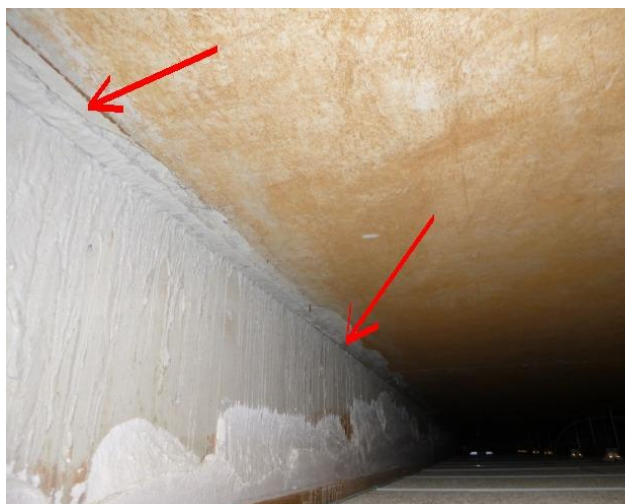
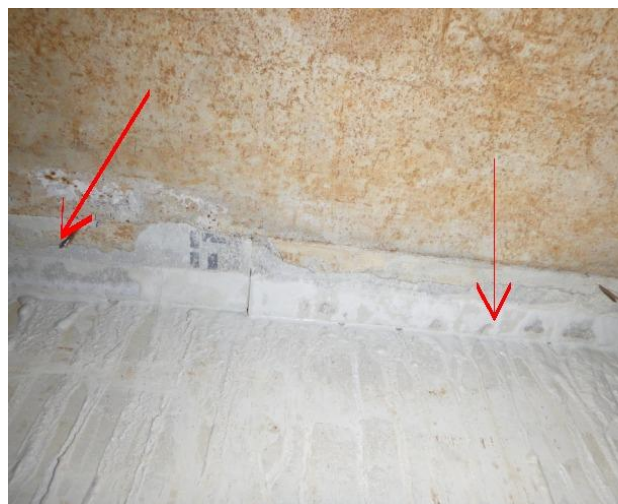
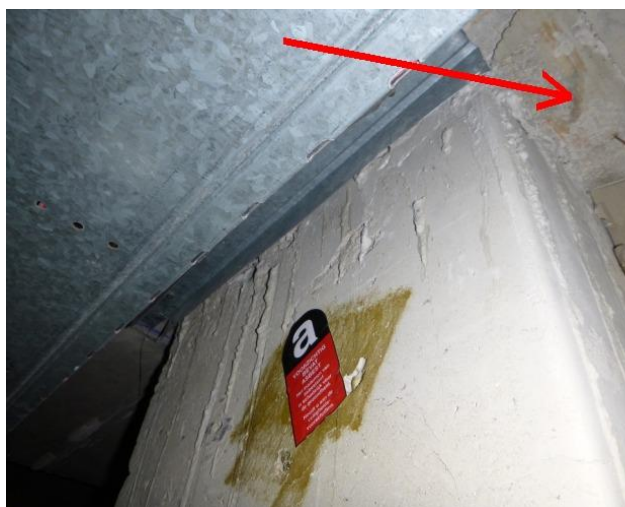
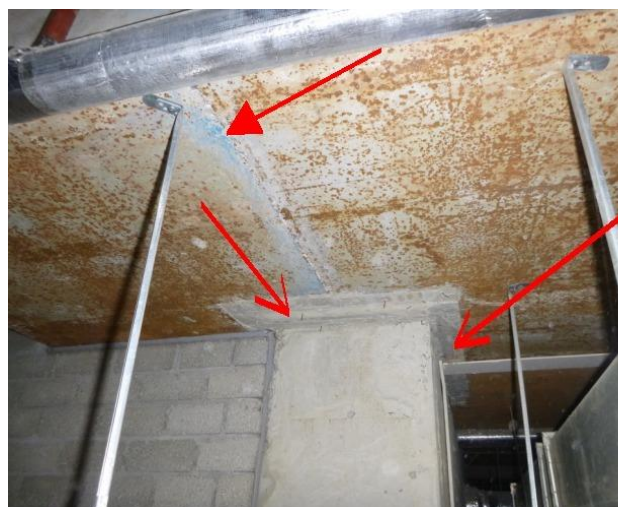
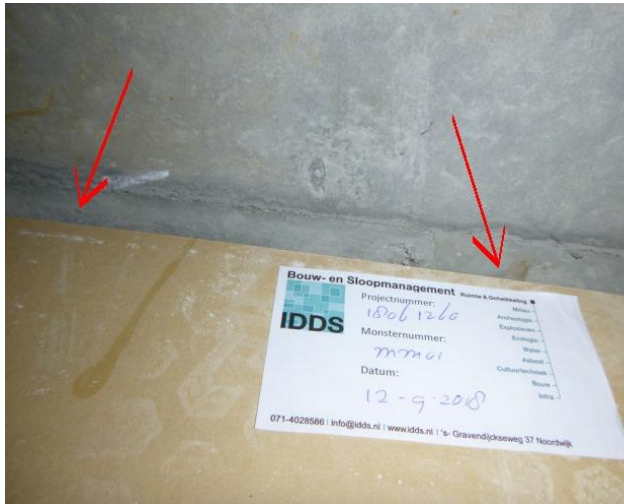
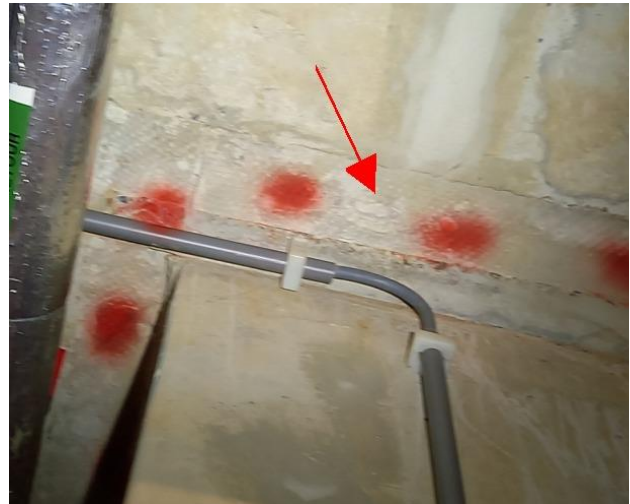
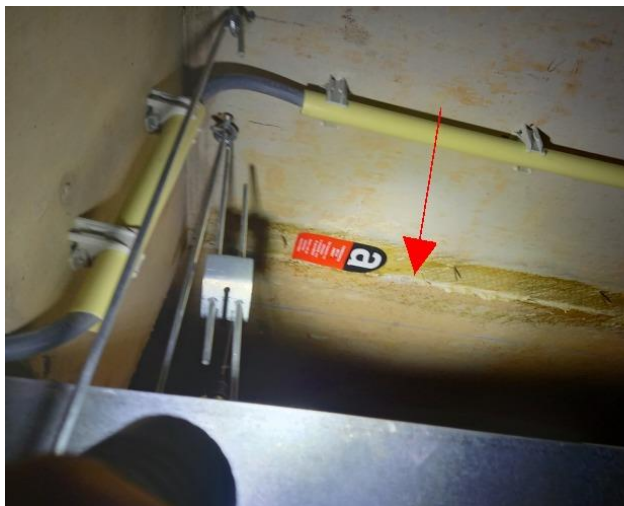
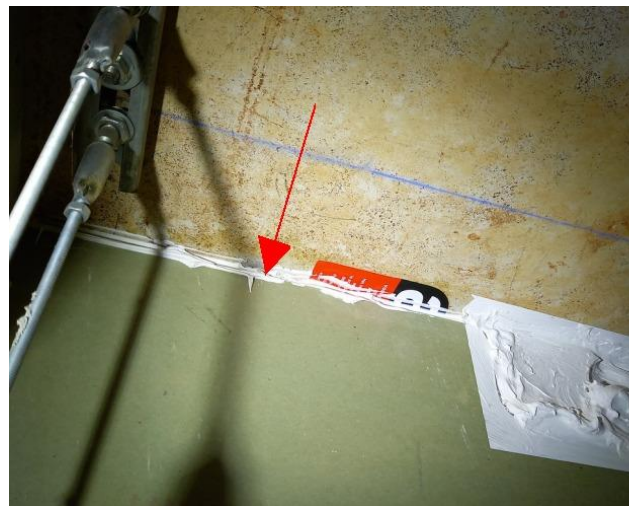
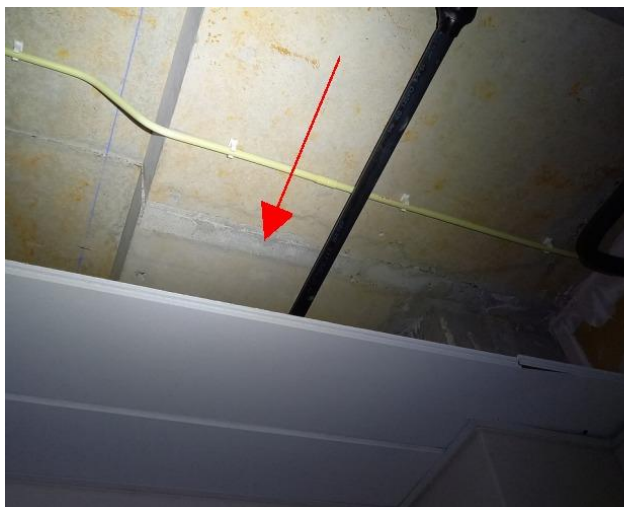
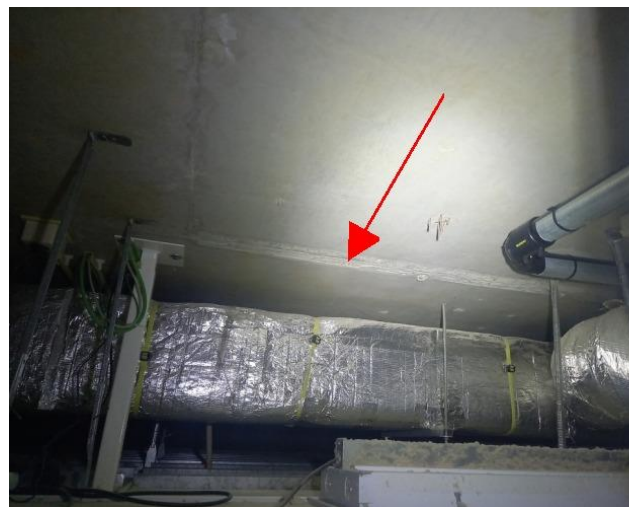
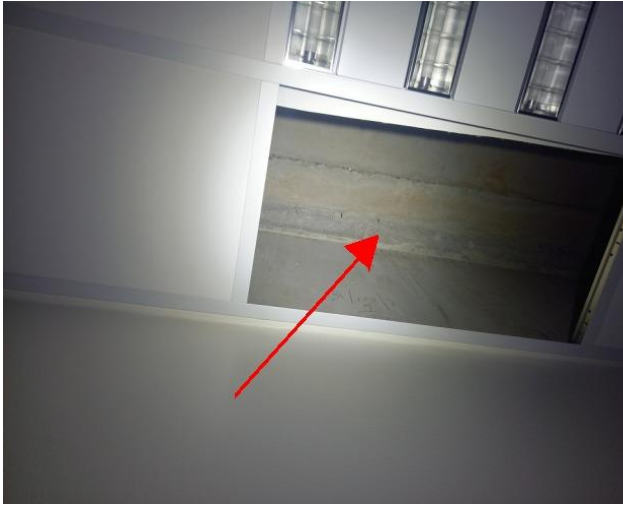
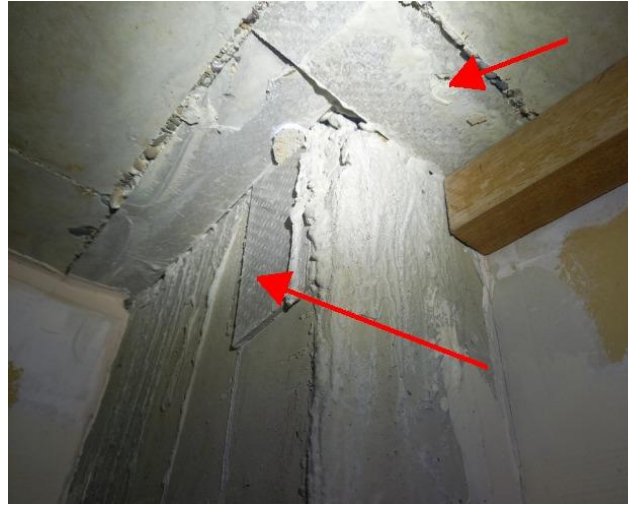
| Bron | Omschrijving (inclusief toepassing) | Locatie | Hoeveelheid | Risicoklasse | Conclusie |
|---|---|---|---|---|---|
| 1 | Stortstroken | Rondom betonnen kolommen en uitloopstroken; rondom liftruimtes en langs gevels | 7162 m <sup>1</sup> | 2 | Geen direct risico, bron verwijderen voorafgaand aan sloop. |

| Asbestsoort | Percentage |
|---|---|
| Chrysotiel | 10-15% |

Stortstrook gemarkeerd met rode stippen

Stortstrook gemarkeerd met asbeststicker

Stortstrook bevindt zich achter de gipswand

Uitloopstrook van de kolom

Stortstrook bevindt zich langs de gevel

Stortstrook rond stijfheidselement

Verticale stortstrook tegen de kolom

Tijdens de asbestinventarisatie van het gehele het Tergooi ziekenhuis zijn er rondom de betonnen kolommen asbesthoudende stortstroken aangetroffen. Deze stortstroken zijn van ca 80% van de kolommen aanwezig. Ten tijdens van de inventarisatie was het ziekenhuis in gebruik waardoor er niet overal boven het systeem plafond gekeken kon worden. Geadviseerd wordt, wanneer het ziekenhuis geheel is gestript de exacte locatie van de stortstroken in kaart te brengen.

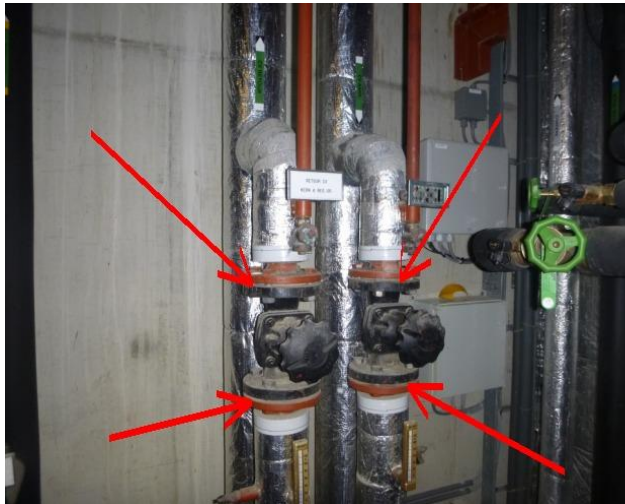
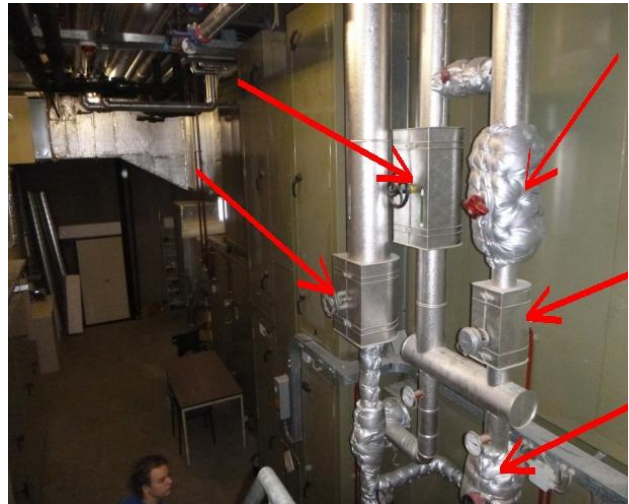
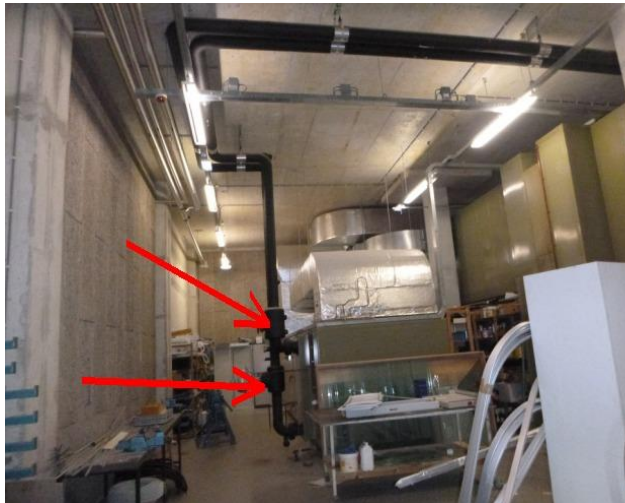
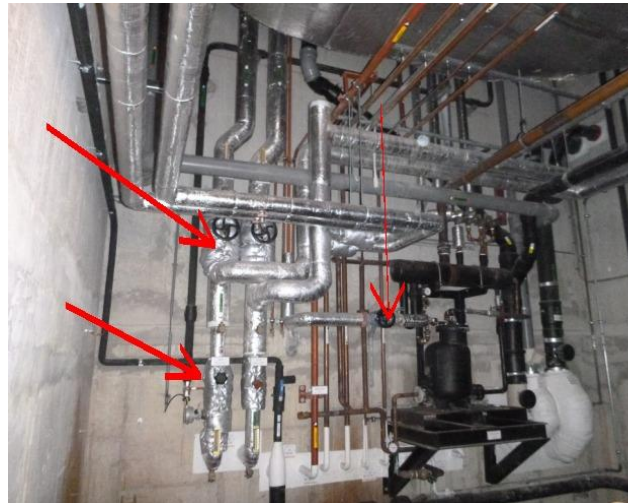
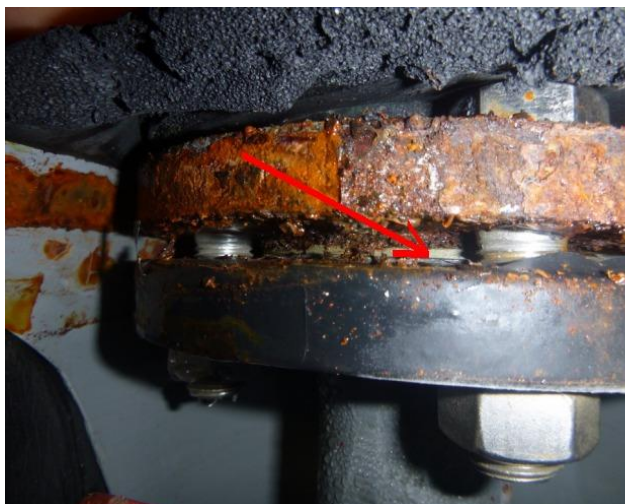
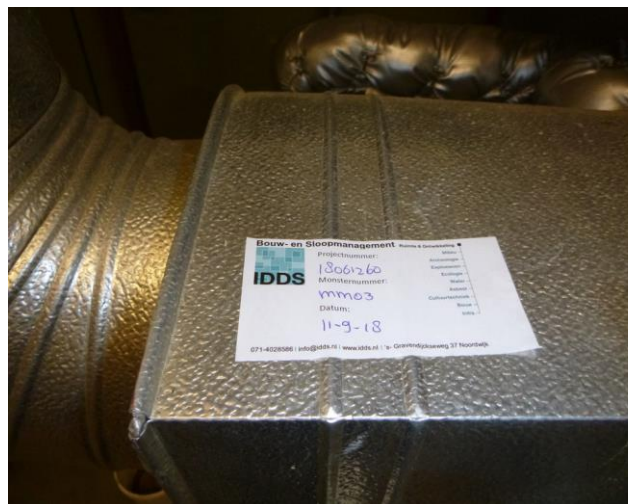
| Bron 2 Flenspakkingen | Materiaal: Pakkingen |

| Bron | Omschrijving (inclusief toepassing) | Locatie | Hoeveelheid | Risicoklasse | Conclusie |
|---|---|---|---|---|---|
| 2 | Flenspakkingen | Technische ruimtes en schachten; tussen flenzen leidingenwerk | 584 stuks | 1 of 2 | Geen direct risico, bron verwijderen voorafgaand aan sloop. |

| Asbestsoort | Percentage |
|---|---|
| Chrysotiel | 30-60% |

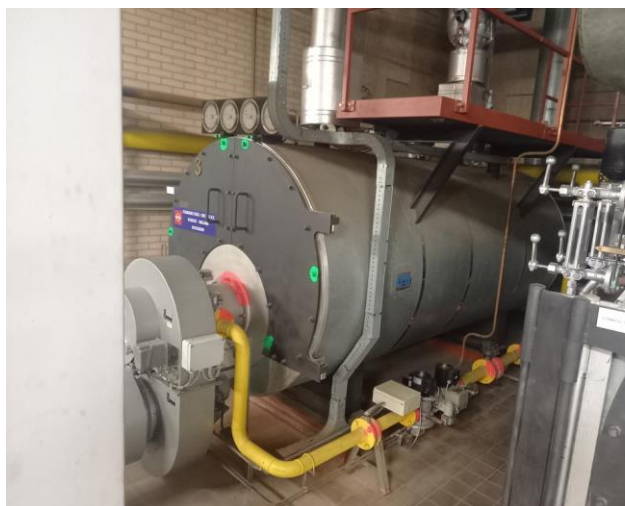
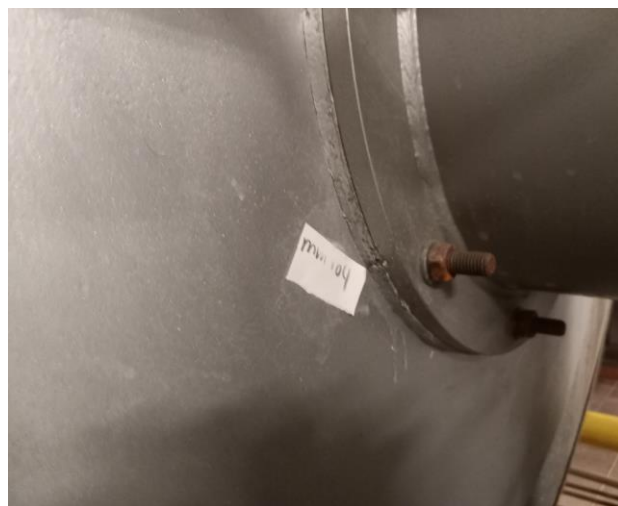
| Bron 3 Pakking | Materiaal: Pakking |

| Bron | Omschrijving (inclusief toepassing) | Locatie | Hoeveelheid | Risicoklasse | Conclusie |
|---|---|---|---|---|---|
| 3 | Pakking | Technische ruimte; stoomketel | 3 stuks | 1 of 2 | Geen direct risico, bron verwijderen voorafgaand aan sloop. |

| Asbestsoort | Percentage |
|---|---|
| Chrysotiel | 30-60% |

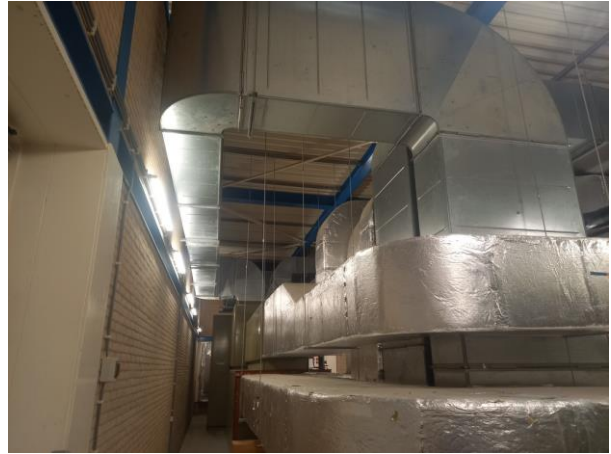
De aangetroffen LBK zijn niet asbestverdacht.

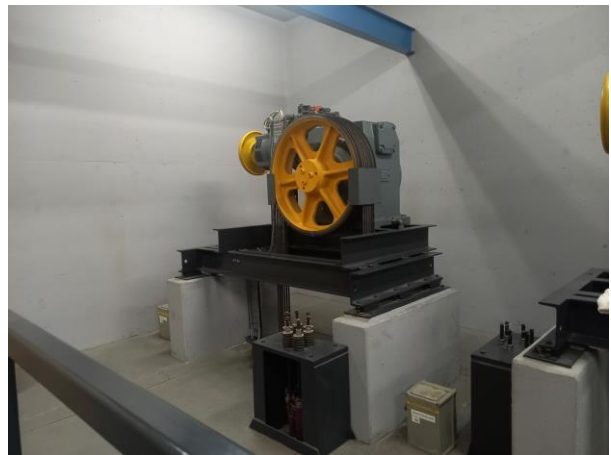
De liftaandrijving is niet asbestverdacht (bouwjaar: 2005).

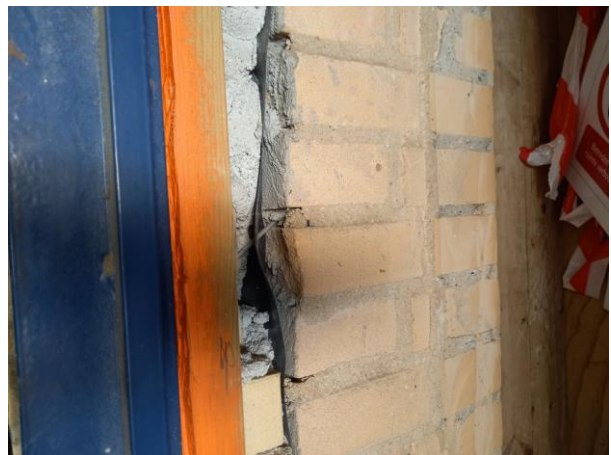
In de spouwmuur zijn geen asbestverdachte materialen aangetroffen.
