**Asbestinventarisatie rapport incl. destructief onderzoek  
(conform procescertificatieschema asbest)**

**Het Tergooi ziekenhuis aan de  
Rijksstraatweg 1 te Blaricum**

| <b>Projectnummer</b> | <b>: A6195-02</b> |
| <b>Datum onderzoek</b> | <b>: 10 t/m 14 september 2018 en 6, 9, 13 augustus 2024</b> |

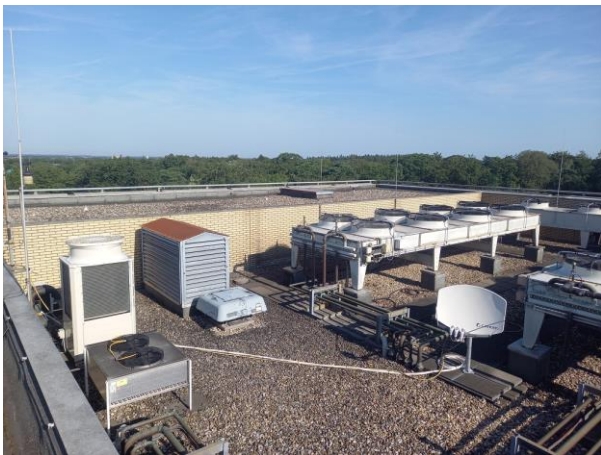
Op het dak zijn geen asbestverdachte materialen aangetroffen.

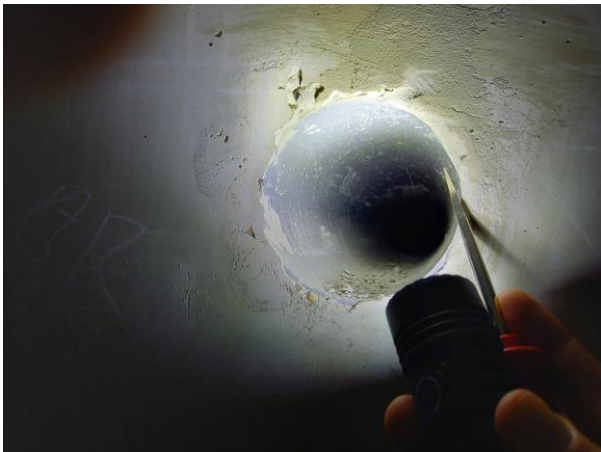
Het buismateriaal in de kruipruimte is uitgevoerd in PVC.

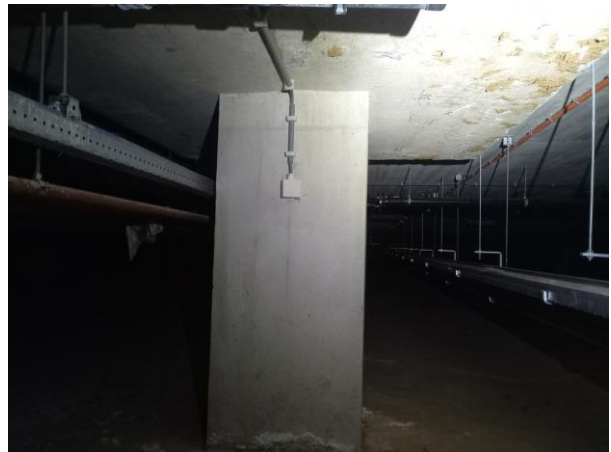
Rond de kolommen in de kruipruimte zijn geen asbestverdachte materialen aangetroffen.

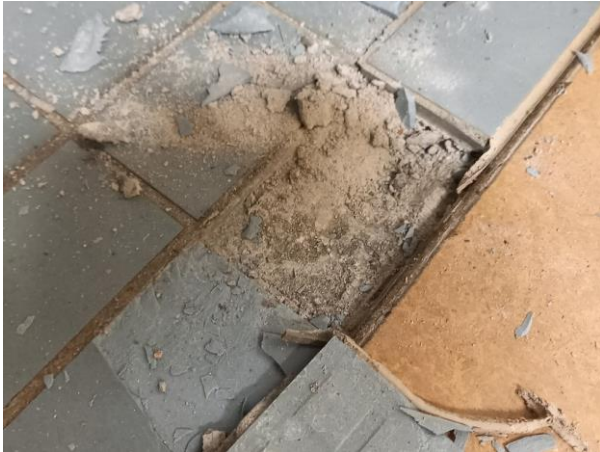
Onder de vloertegels in de natte ruimtes zijn geen asbestverdachte materialen aangetroffen.

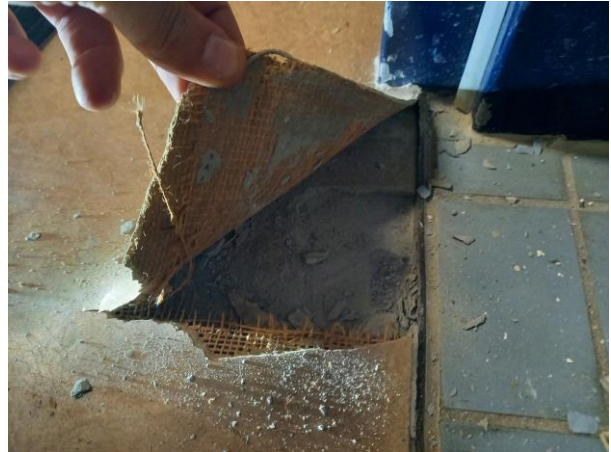
Onder het linoleum zijn geen asbestverdachte materialen aangetroffen.

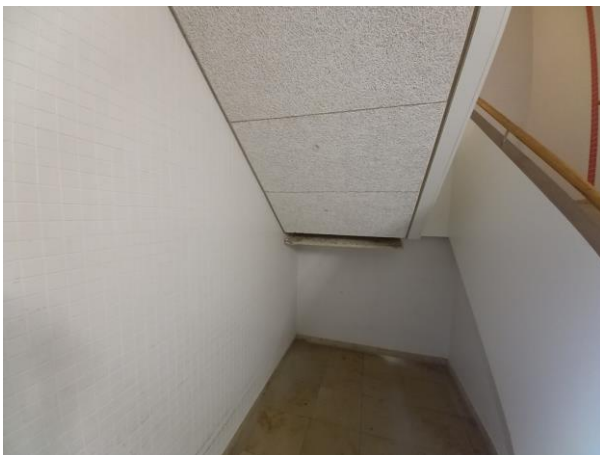
Achter en rond de houtwolcementplaten zijn geen asbestverdachte materialen aangetroffen.

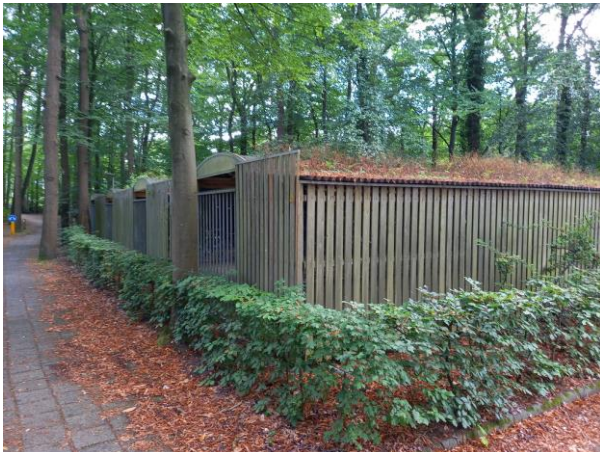
In en rond de fietsenstalling zijn geen asbestverdachte materialen aangetroffen.

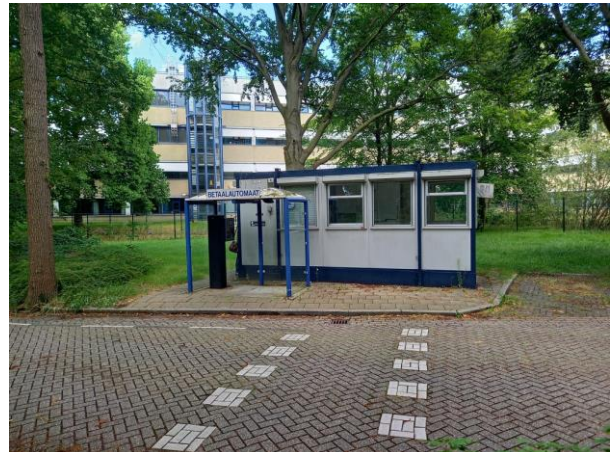
In en rond de portocabin zijn geen asbestverdacht materialen aangetroffen.

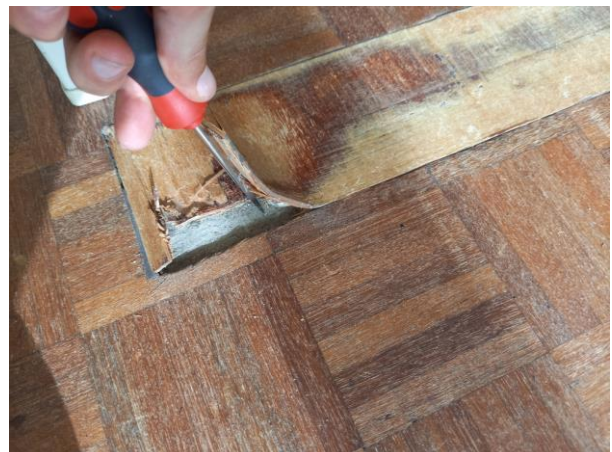
Onder de houten parket vloer zijn geen asbestverdachte materialen aangetroffen.

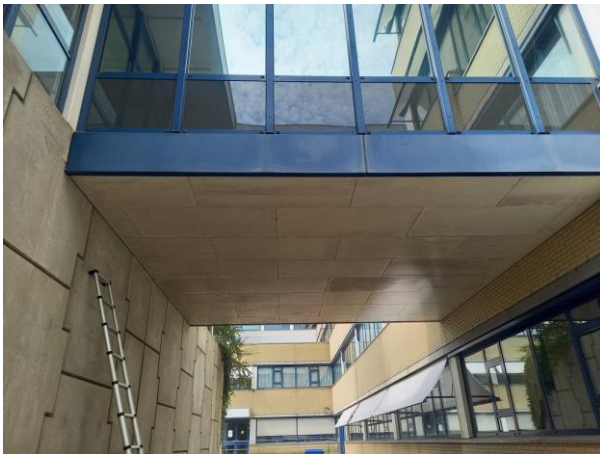
Het plafond van de loopbrug is uitgevoerd in hout.
