**Asbestinventarisatie rapport incl. destructief onderzoek  
(conform procescertificatieschema asbest)**

**Het Tergooi ziekenhuis aan de  
Rijksstraatweg 1 te Blaricum**

| <b>Projectnummer</b> | <b>: A6195-02</b> |
| <b>Datum onderzoek</b> | <b>: 10 t/m 14 september 2018 en 6, 9, 13 augustus 2024</b> |

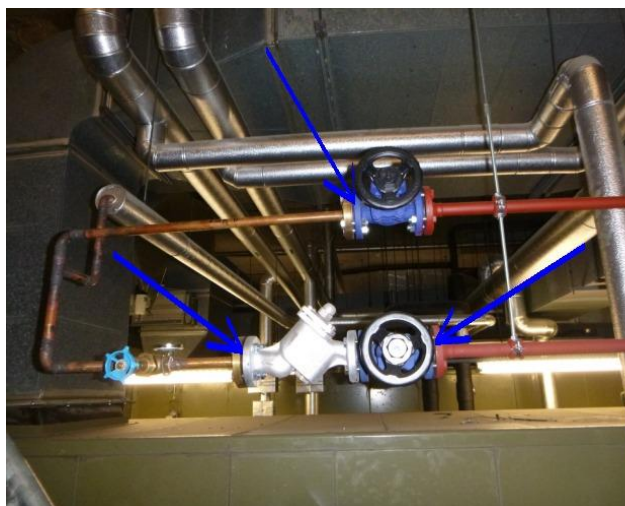
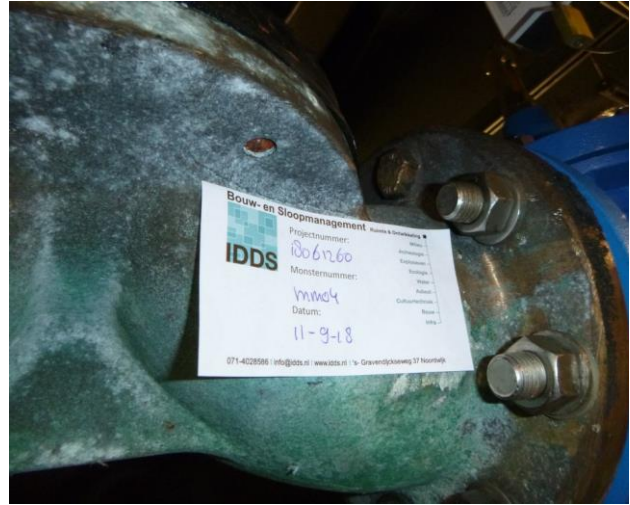
| Asbestsoort | Percentage |
| N.a | < 0,1% (niet aantoonbaar) |

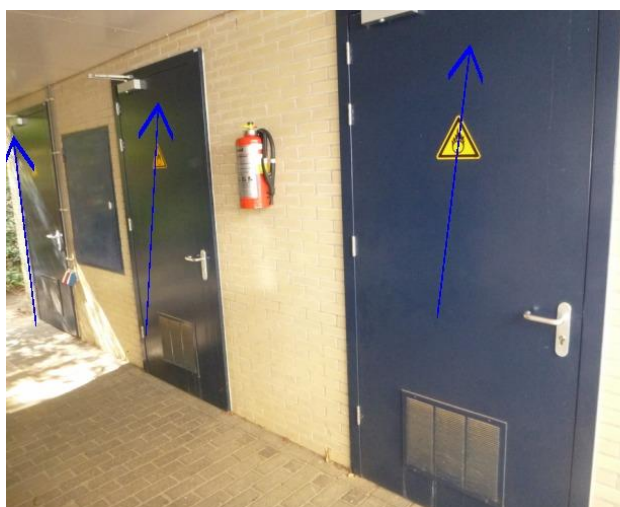
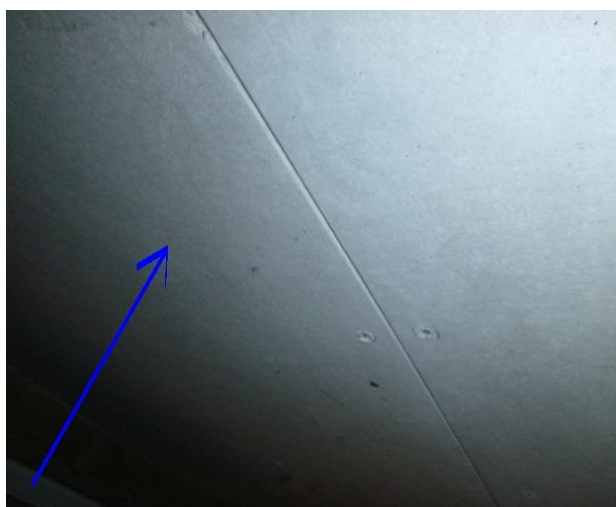
| Bron 5 Plafondbeplating | Materiaal: Vezelplaat |

| Asbestsoort | Percentage |
| N.v.t. | <0,1% |

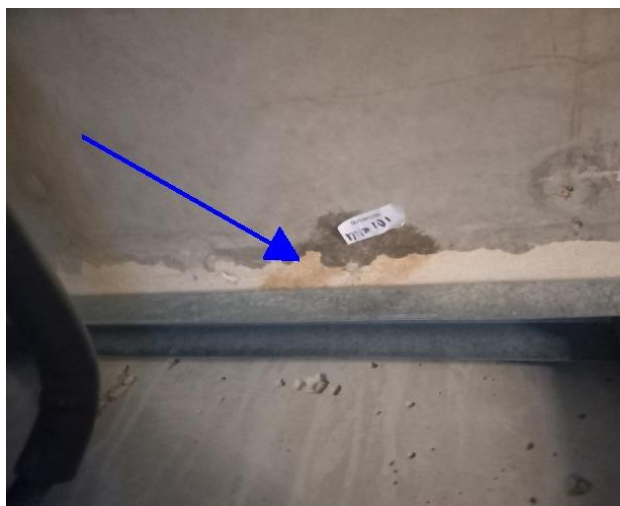
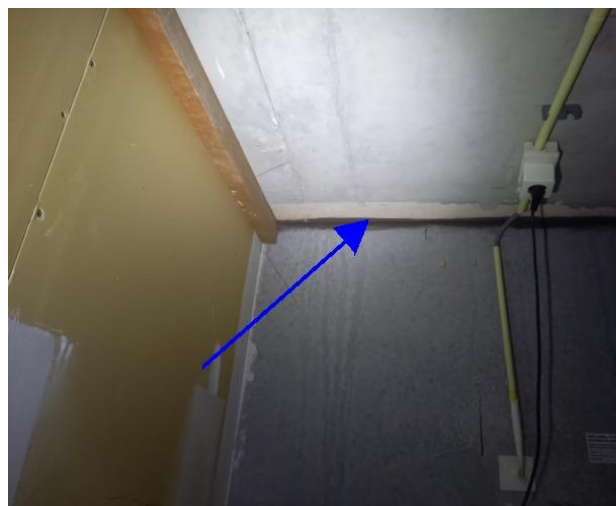
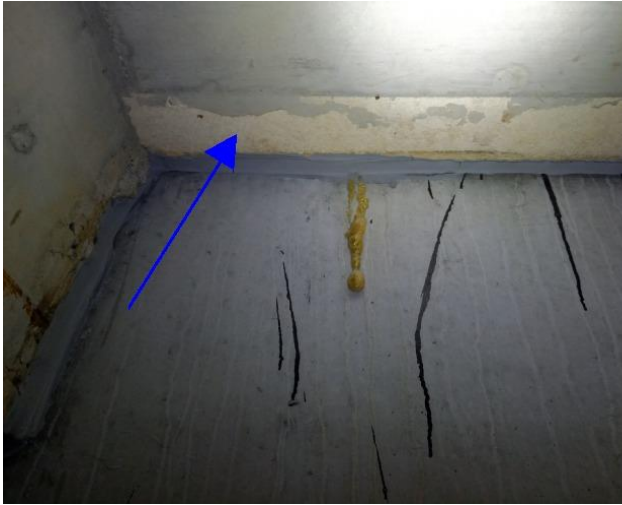
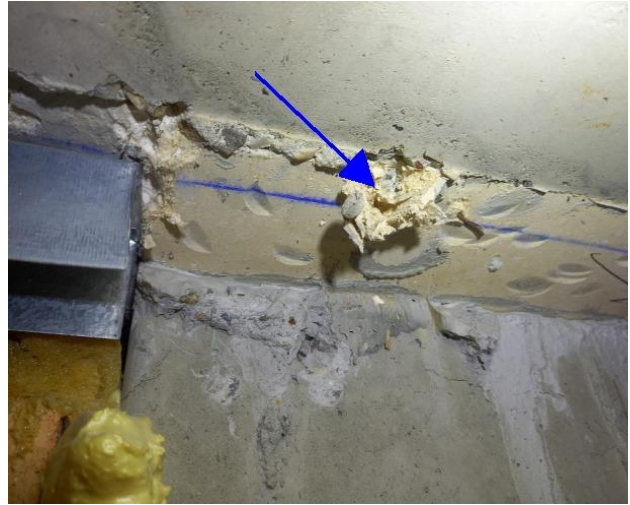
| Bron 7 Vezelplaat | Materiaal: Vezelplaat |

| Asbestsoort | Percentage |
| N.a | < 0,1% (niet aantoonbaar) |

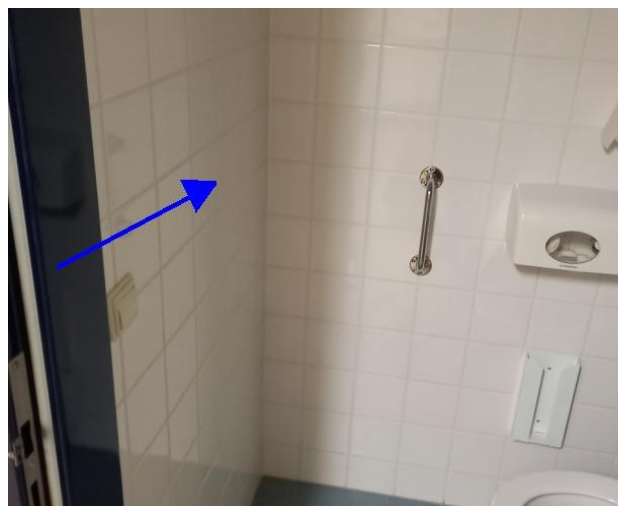
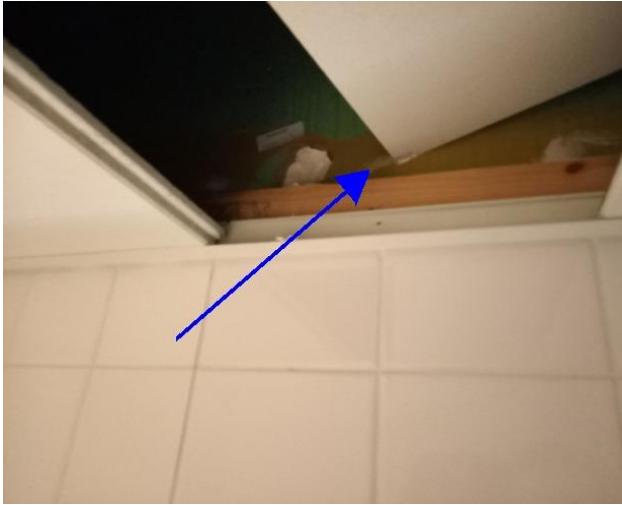
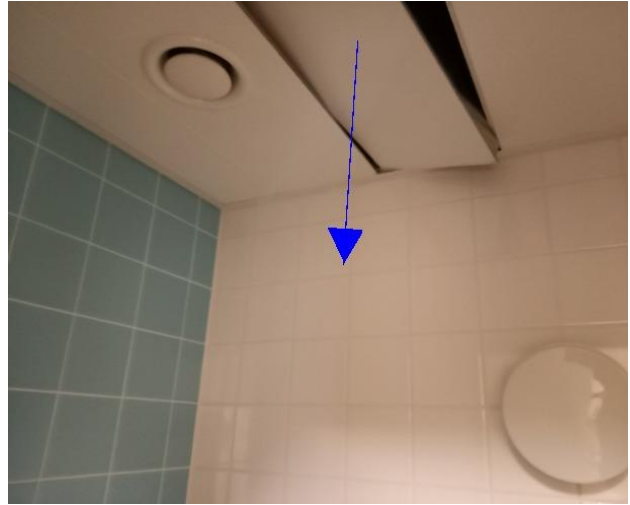
| Bron 8 Tegellijm | Materiaal: Lijm |

| Asbestsoort | Percentage |
| N.a | < 0,1% (niet aantoonbaar) |

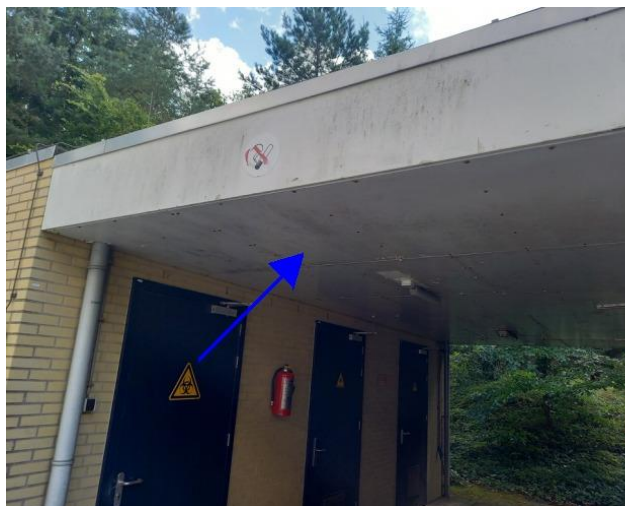
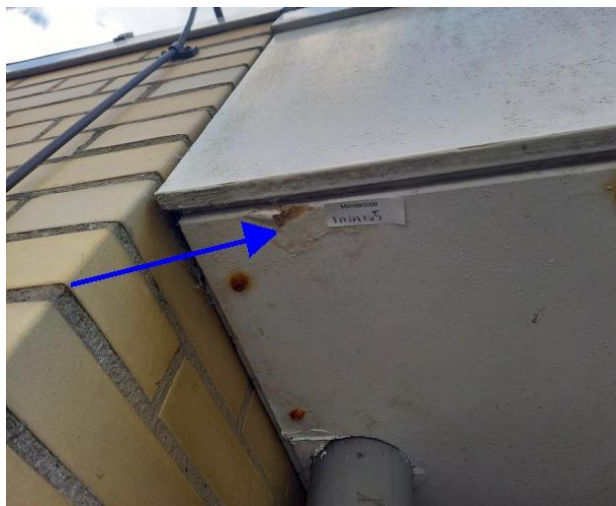
| Bron 8 Vezelplaat | Materiaal: Vezelplaat |

| Asbestsoort | Percentage |
| N.a | < 0,1% (niet aantoonbaar) |

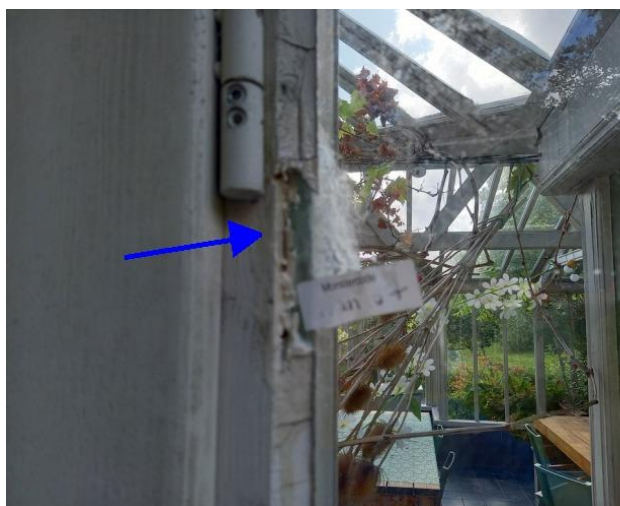
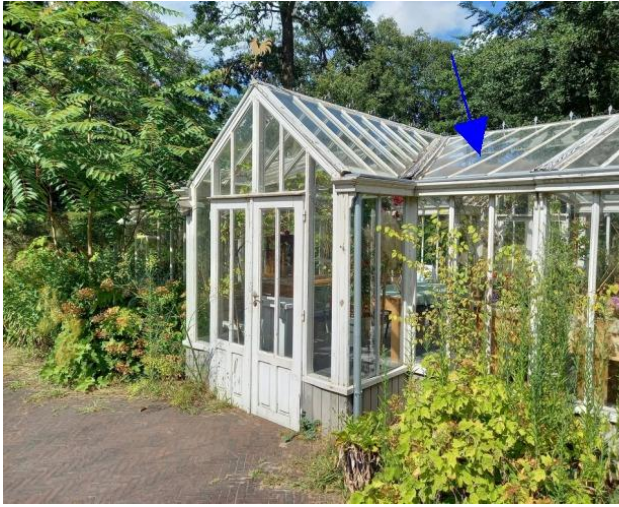
| Bron 9 Stopverf | Materiaal: Kit |

| Asbestsoort | Percentage |
| N.a | < 0,1% (niet aantoonbaar) |

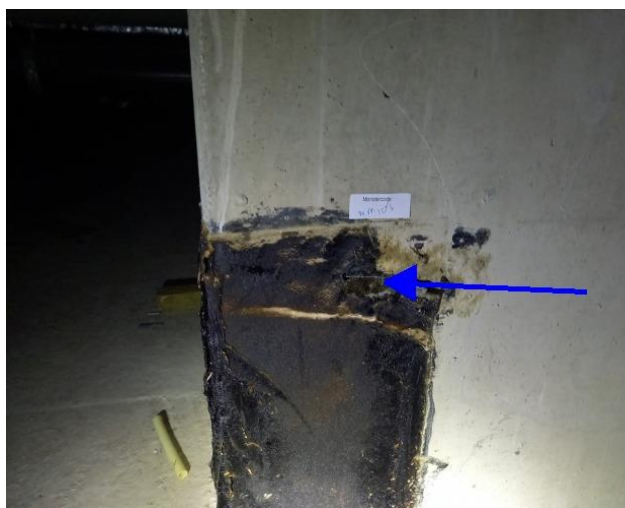
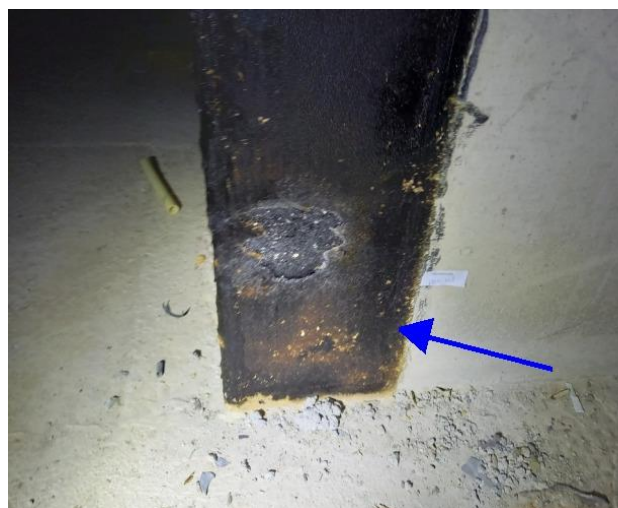
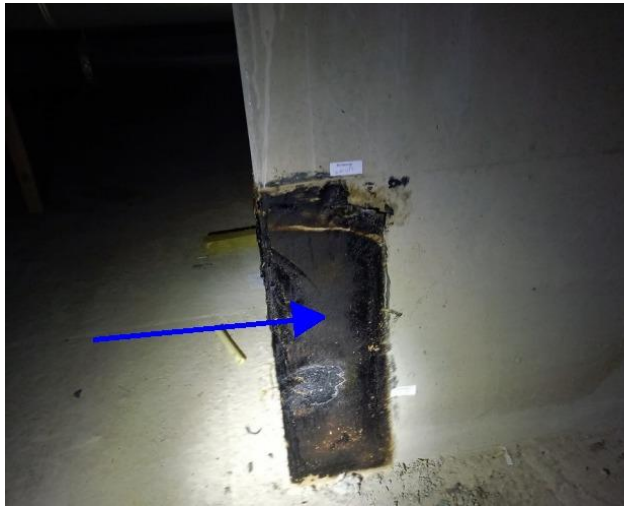
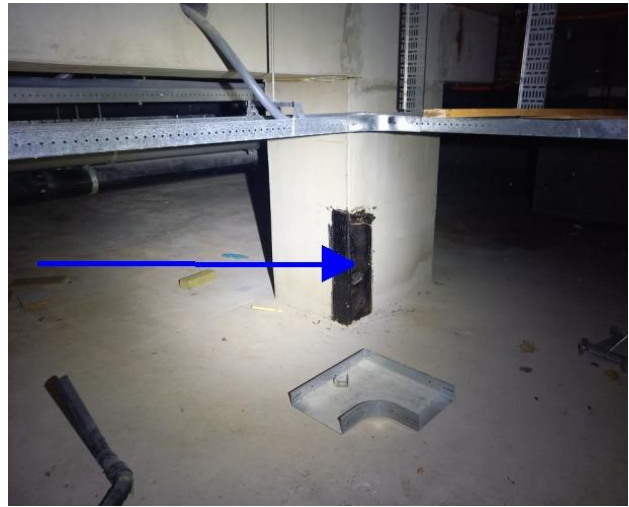
| Bron 10 Bitumen afsmeerlaag | Materiaal: Bitumen |

| Asbestsoort | Percentage |
| N.a | < 0,1% (niet aantoonbaar) |

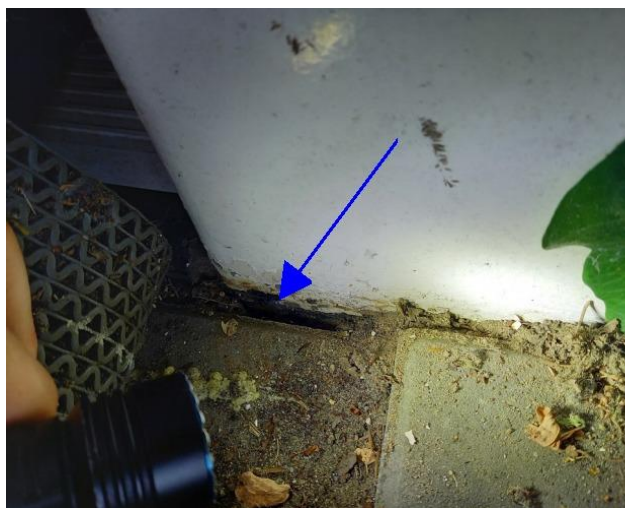
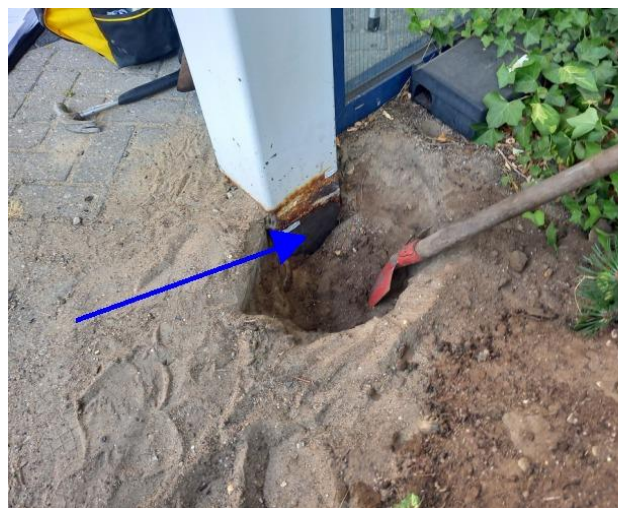
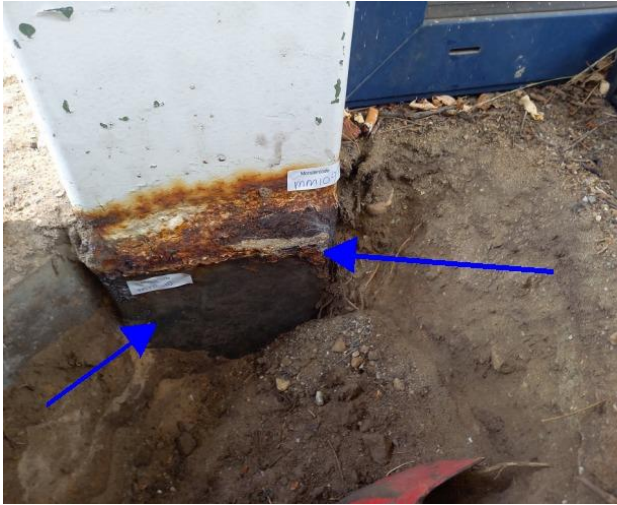
| Bron 11 Coating | Materiaal: Coating |

| Asbestsoort | Percentage |
| N.a | < 0,1% (niet aantoonbaar) |

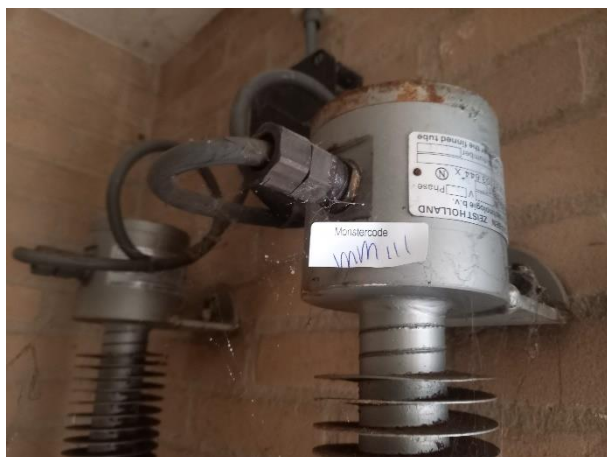
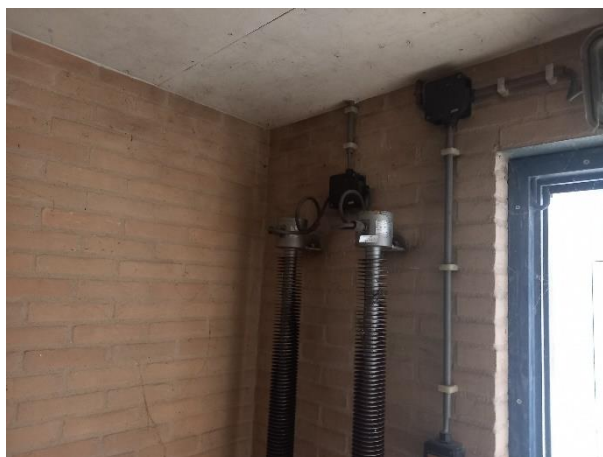
| Bron 12 Pakking | Materiaal: Pakking |

| Asbestsoort | Percentage |
| N.a | < 0,1% (niet aantoonbaar) |

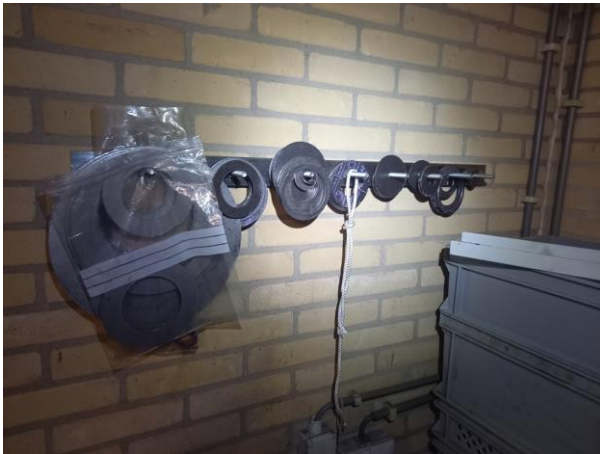
De pakkingen die op voorraad worden gehouden zijn niet asbestverdacht.

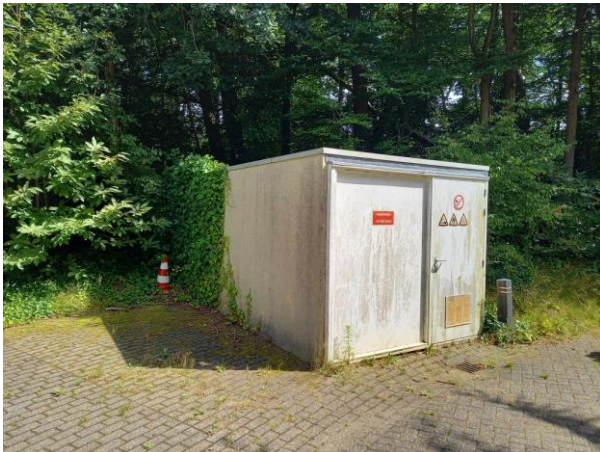
In en rond de opstallen op het terrein zijn geen asbestverdachte materialen aangetroffen.

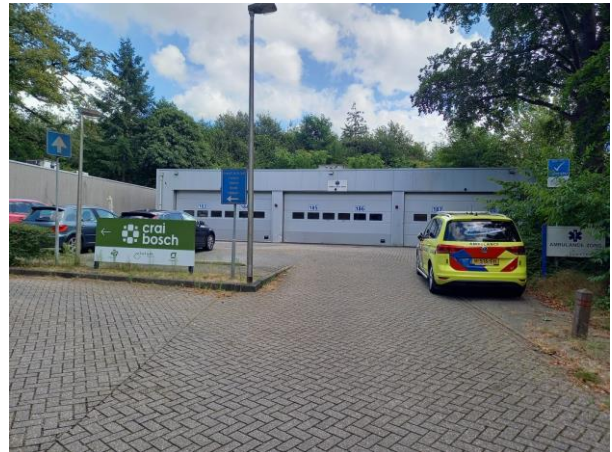
De ambulancepost heeft bouwjaar 2004.
